LG ESS SERVICE: HINWEISE ZUR INSTALLATION

# | ESS-SERVICE: Hinweise für die Installation

Im Rahmen der Qualitätsanalyse beim ESS-Service sind einige typische Fehler bei der Inbetriebnahme aufgefallen, über die wir Sie im nachfolgenden informieren wollen:

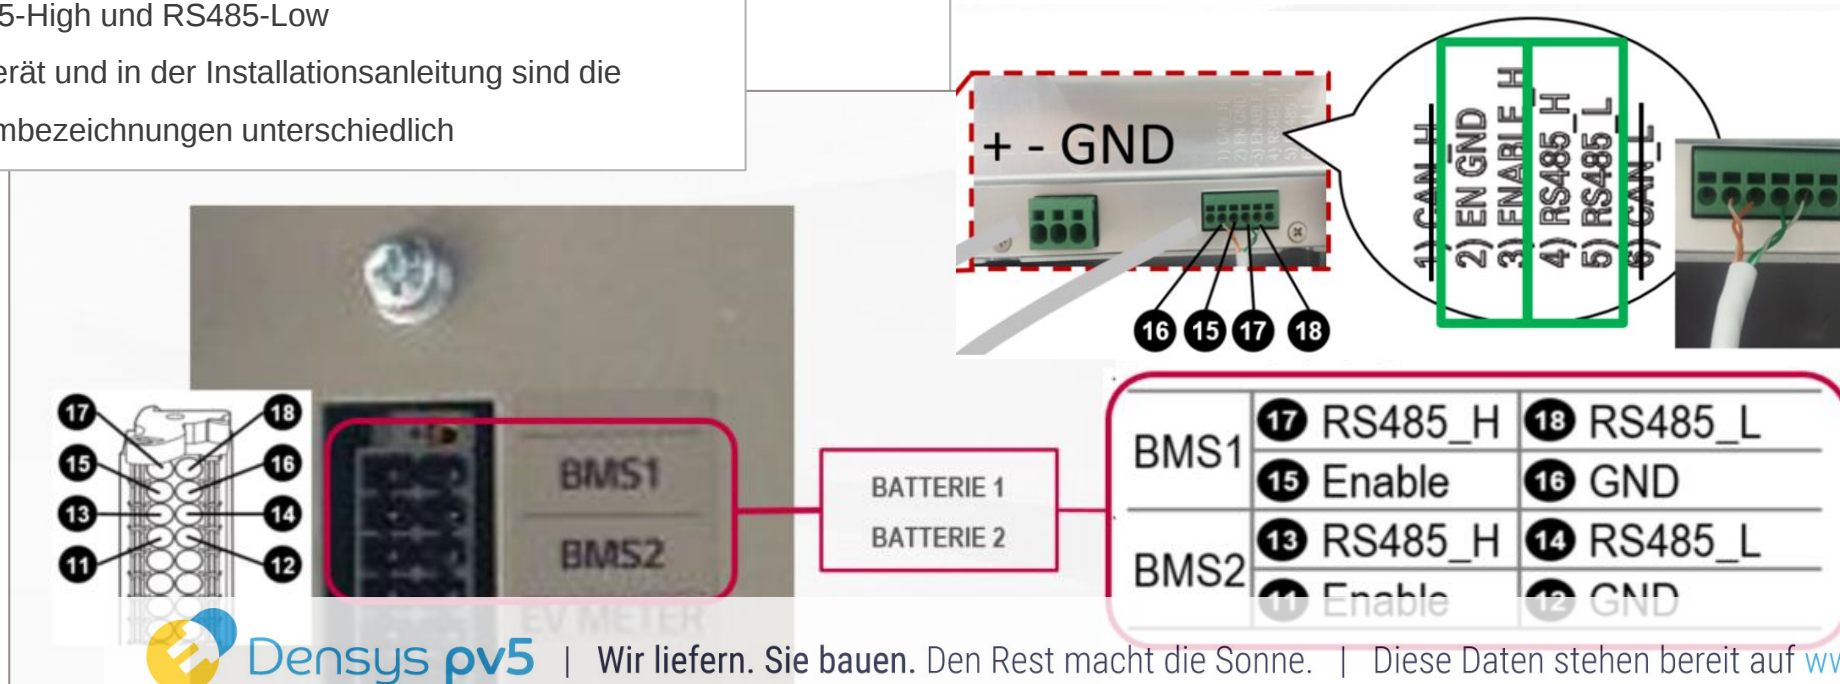
- Beim Anschluss der Kommunikation kommt es zum Verdrahtungsfehler, speziell das Vertauschen von RS485-High und RS485-Low
- An Gerät und in der Installationsanleitung sind die Klemmbezeichnungen unterschiedlich

- Die Anschlüsse wie im nachfolgenden Schaubild dargestellt anschließen:

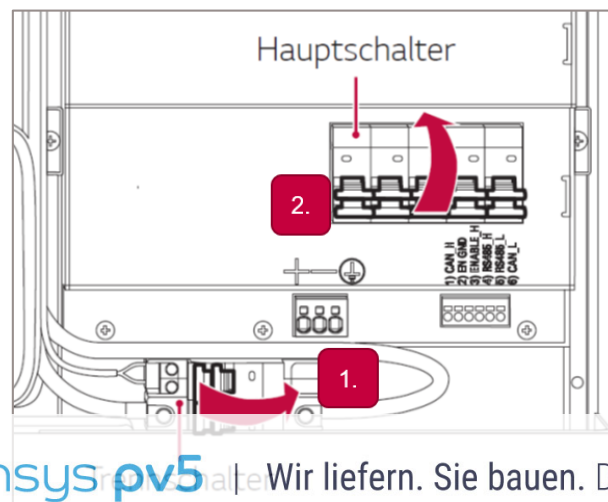
- Bei der Inbetriebnahme wird die Einschaltreihenfolge nicht richtig eingehalten.
- Durch die nicht Einhaltung kann es zu Schäden am Wechselrichter bzw. an der Batterie wie z.B. den Converter zerstören.

Richtige EINSCHALTREIHENFOLGE:

1. An der Batterie: 2-poligen Trenn-Schalter EINSchalten
2. An der Batterie: 5-poligen Hauptschalter EINSchalten
3. Wechselrichter durch AC-Netz EINSchalten
4. Am Wechselrichter: DC-Schalter EINSchalten

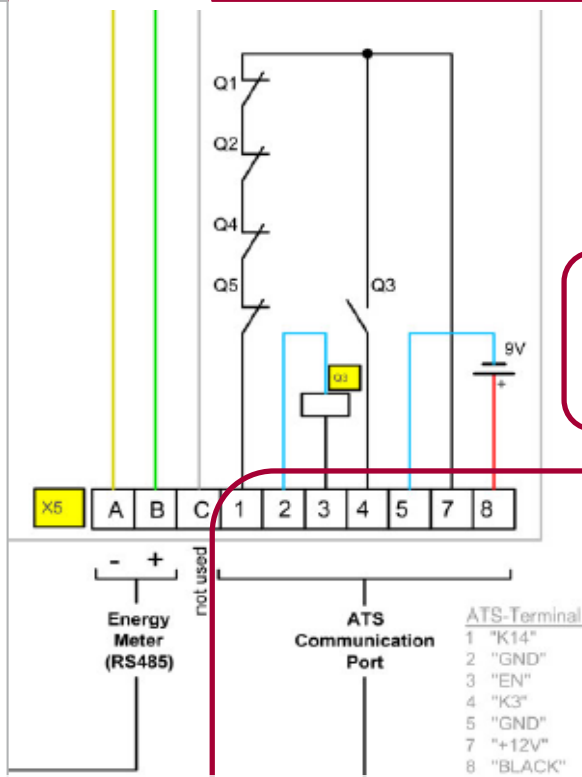
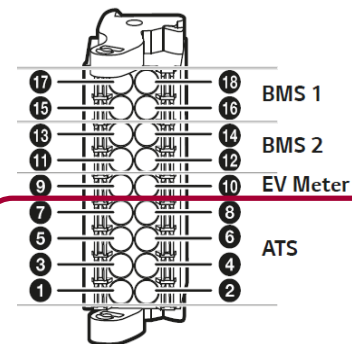
- Es kommt beim Kommunikations-Anschluss der Umschaltbox der Fa. Enwitec zur Verwechslung an der Klemmleiste.
- Dabei wird oft übersehen, dass die **KLEMME 6 NICHT BELEGT** ist
