LG ESS SERVICE: HINWEISE ZUR INSTALLATION

ESS-SERVICE: Typische Fehler bei der Installation

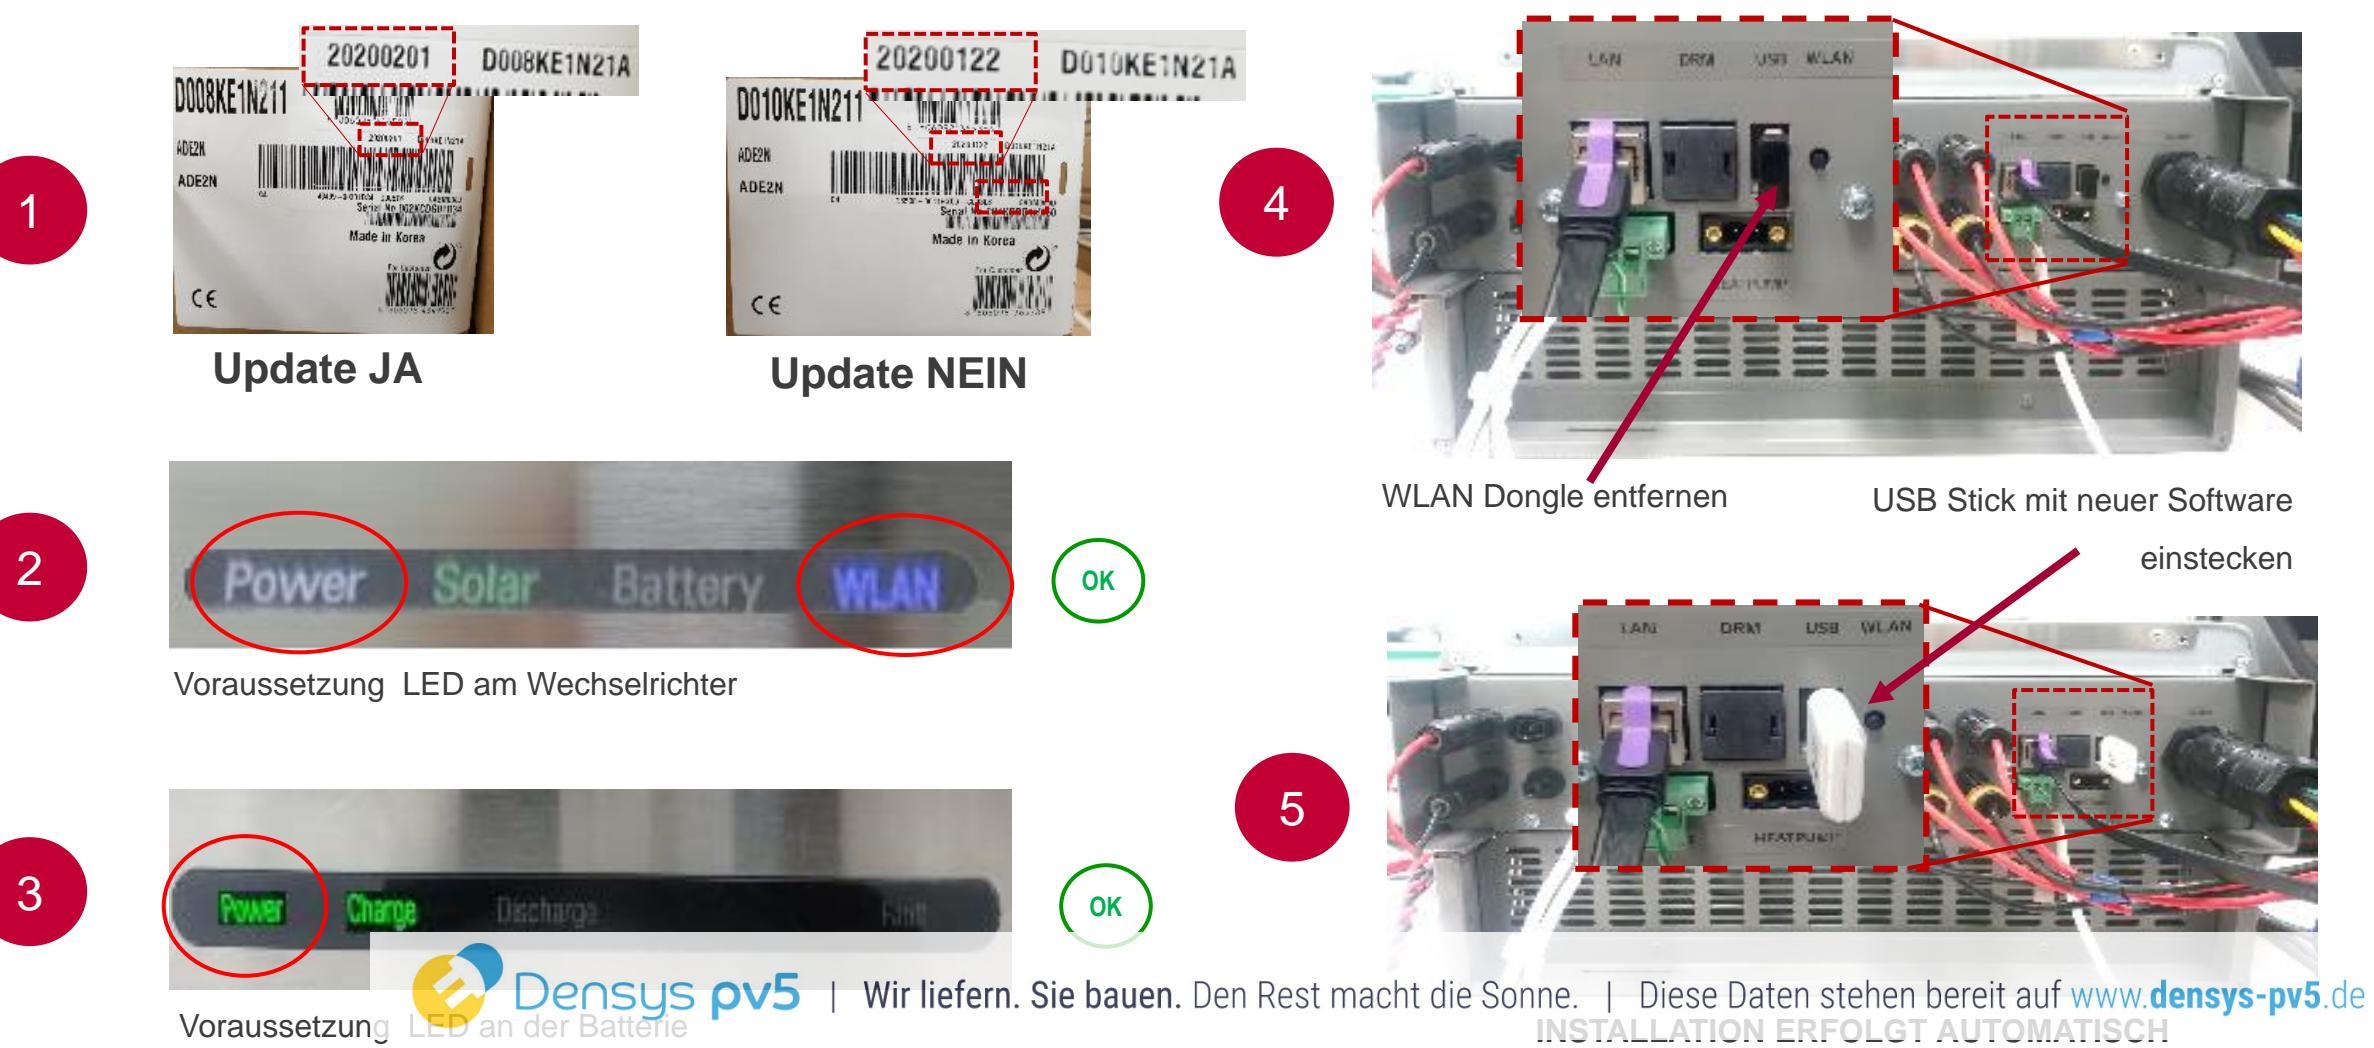
-> SOFTWARE UPDATE VIA USB STICK – VORBEREITUNG

- Bei der Inbetriebnahme können Fehlermeldungen auftreten, wie zum Beispiel
 - P401 (keine Kommunikation Zähler)
 - P410 (Batterie Unterspannung)
 - P400 (AC-Anschluss fehlerhaft)
- Es kann sein, dass der Wechselrichter die neueste Software nicht erkennt, weil er zwischenzeitlichen Software Updates nicht erhalten hat

- Bitte führen Sie ein Software-Update mit der zuletzt veröffentlichen Firmware durch.
- Diese erhalten Sie vom LG ESS Service Partner E-Service Haberkorn
 - DE: 0049 (0)39484 / 976 380
 - AT: 0043 (0)720 / 11 66 01
 - CH: 0041 (0)44 / 505 11 42
- Per USB Stick kann die neue Software aufgespielt werden. Ggf. müsste der Wechselrichter zunächst auf Werkseinstellungen zurückgesetzt werden.
